Freins en céramique équipant les véhicules Audi

Programme autodidactique 441

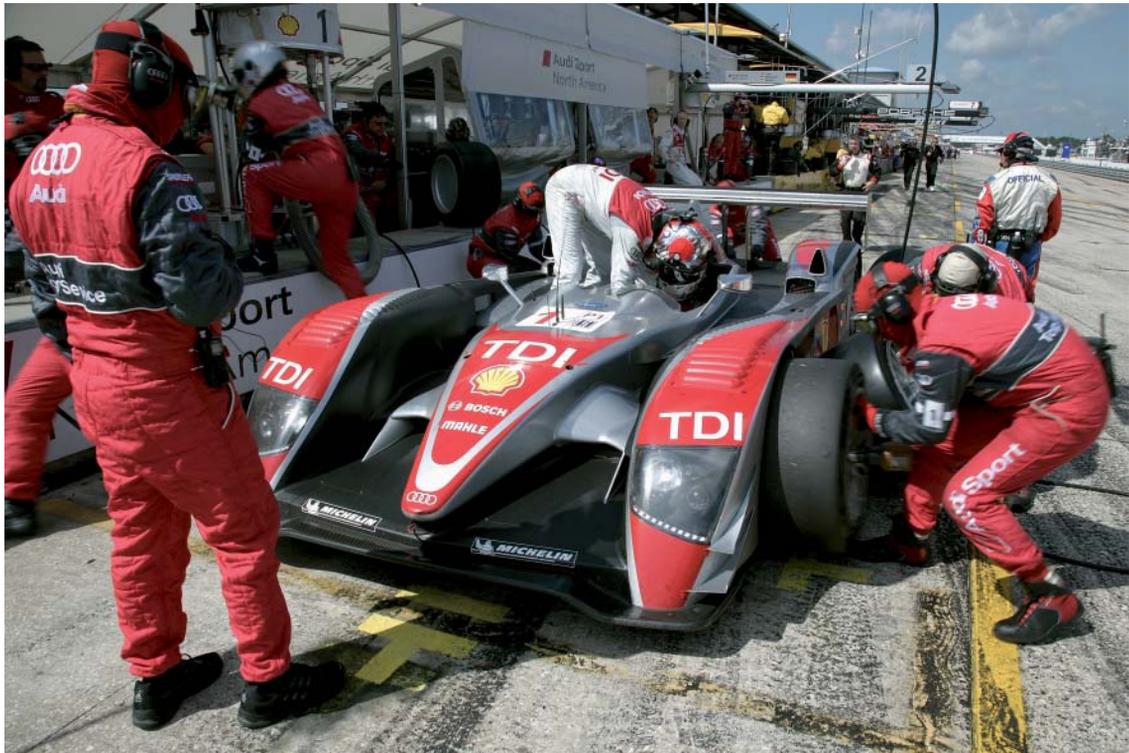
441_001

Mise en oeuvre de disques de frein C/C sur l'Audi R10 TDI

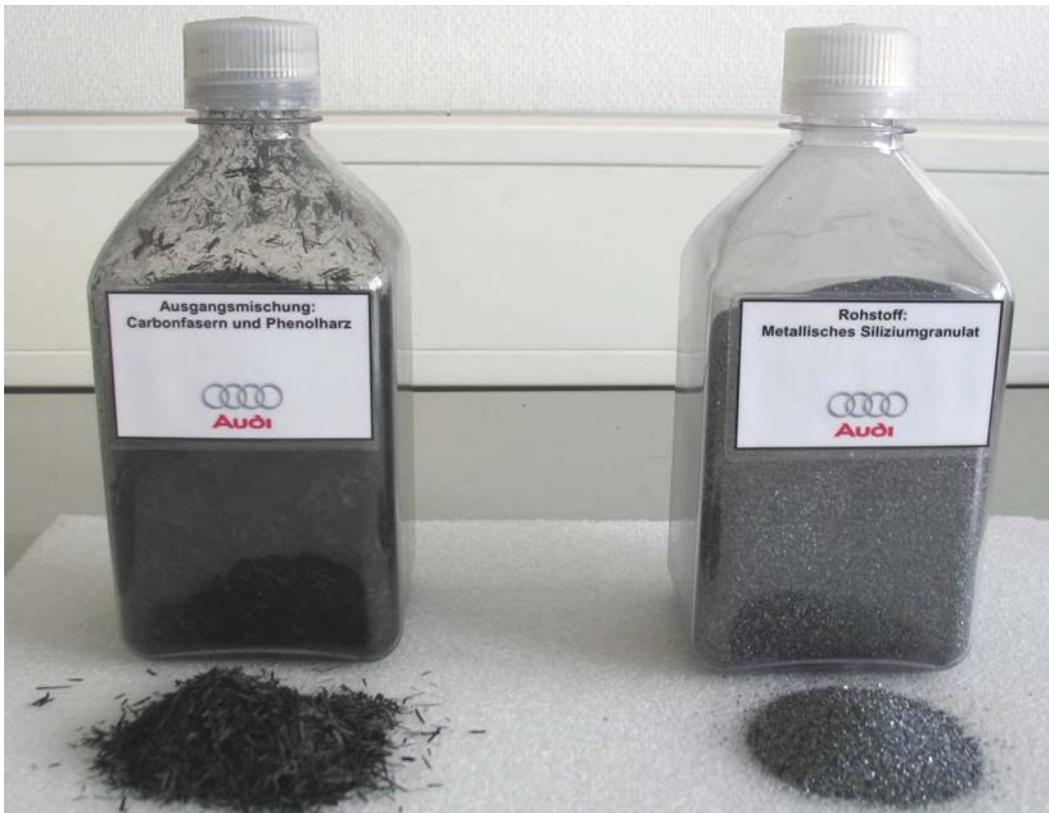
441_003

Matériaux initiaux : mélange de fibres de carbone, de résine phénol et de granulat de silicium

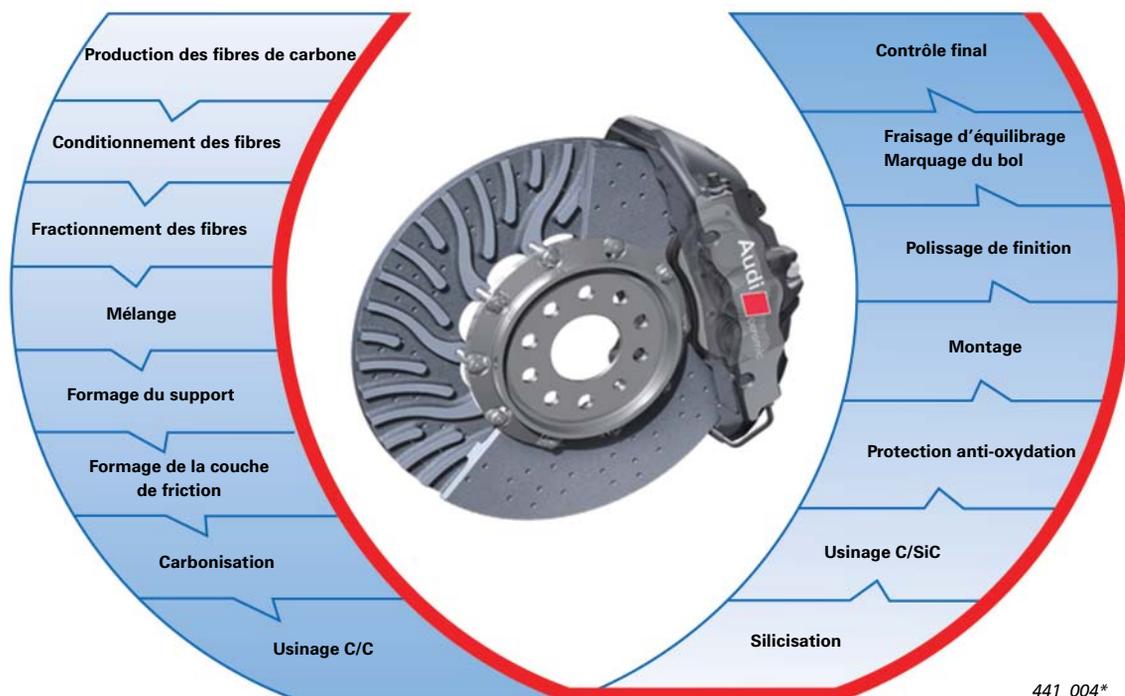
Une description détaillée des différentes opérations dépasserait le cadre de ce programme autodidactique. La figure ci-dessous identifie les principales étapes du processus de fabrication d'un disque de frein en céramique.

Le matériau initial servant à la fabrication d'un disque de frein en céramique C/SiC est un mélange de fibres de carbone de longueur différente et de résine phénol. Ce mélange est comprimé et durci sous l'effet de la pression et de la température, et l'on obtient alors un plastique renforcé de fibres de carbone (PRFC).

La pièce brute est ensuite soumise à un traitement thermique (à une température de l'ordre de 900 °C) en milieu anaérobie (procédé dit de carbonisation), durant lequel la résine phénol est transformée en carbone, ce qui permet d'obtenir un matériau de type C/C.

Cette étape est suivie, après usinage mécanique intermédiaire, d'une infiltration de silicium en fusion, réalisée à une température supérieure à 1500 °C dans un four à vide, dans la pièce brute en C/C (procédé dit de silicisation), au cours de laquelle le carbone de la matrice et le silicium en fusion sont transformés en carbure de silicium ; les fibres de carbone de renfort sont conservées dans la structure.

Au terme de ce processus, la céramique C/SiC constitue le matériau du disque de friction, qui est ensuite usiné et vissé sur le bol de disque de frein métallique, avant d'être soumis à un polissage de finition.

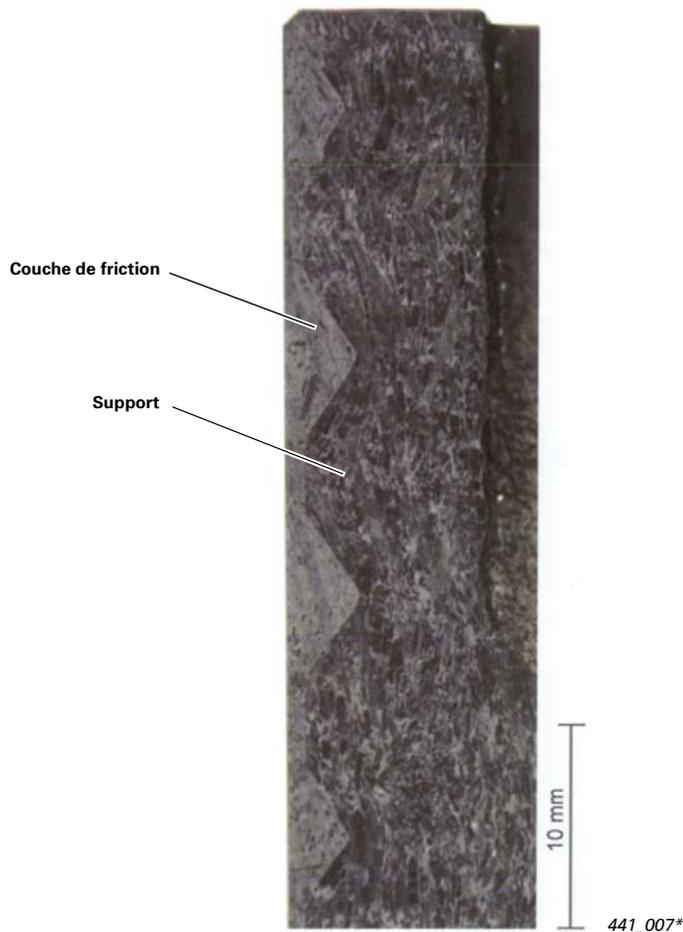
Le disque de frein en C/SiC est essentiellement constitué de trois composants matériels. La matrice est composée de carbure de silicium et de silicium libre, le renfort étant assuré par des fibres de carbone intégrées. Dans les couches de friction, le pourcentage de carbure de silicium est nettement plus élevé que dans le support car, en surface, ce sont la dureté et la résistance à l'usure qui importent.

Dans le support, par contre, la proportion de fibres de carbone est nettement plus élevée en vue de pouvoir garantir une résistance suffisante de la pièce.

Structure du disque de frein en céramique (matériaux de la couche de friction et du support), vue en section

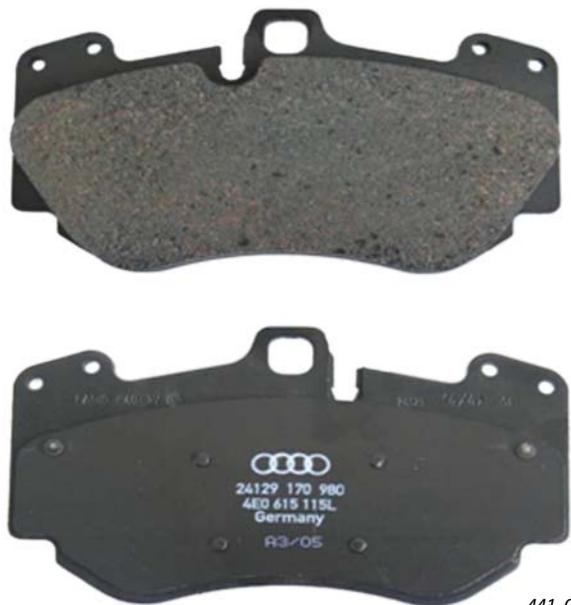
441_008

Sur les véhicules de série Audi, le système de freinage céramique est équipé de garnitures de frein composites organiques conventionnelles. L'alliage utilisé pour les garnitures renferme, par rapport au matériau des garnitures d'un système de freinage classique, un peu plus de métaux non ferreux, afin de pouvoir réaliser les températures de service plus élevées envisageables.

La durée de vie des garnitures est identique à celle des garnitures de frein conventionnelles.

Garnitures de frein organiques du frein en céramique

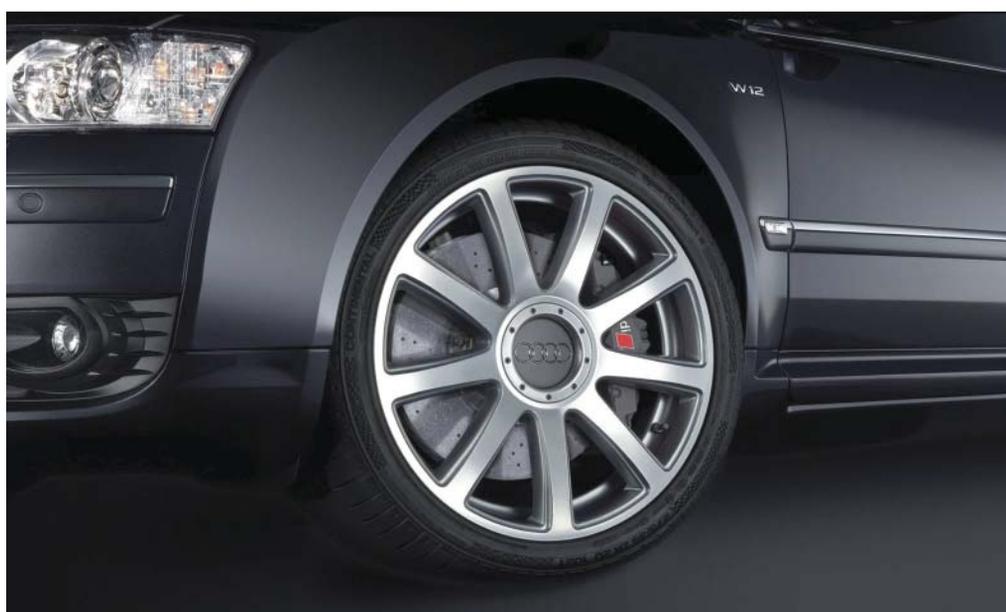
441_014

La disque de friction en céramique est solidarisé avec le bol de disque de frein métallique via des éléments de jonction métalliques. Le bol de disque de frein et les éléments de jonction sont réalisés en alliage métallique résistant à la corrosion. Sur certains modèles de véhicules, le bol de disque de frein est doté d'un revêtement spécial. Des orifices et canaux de refroidissement sont usinés dans le disque de friction.

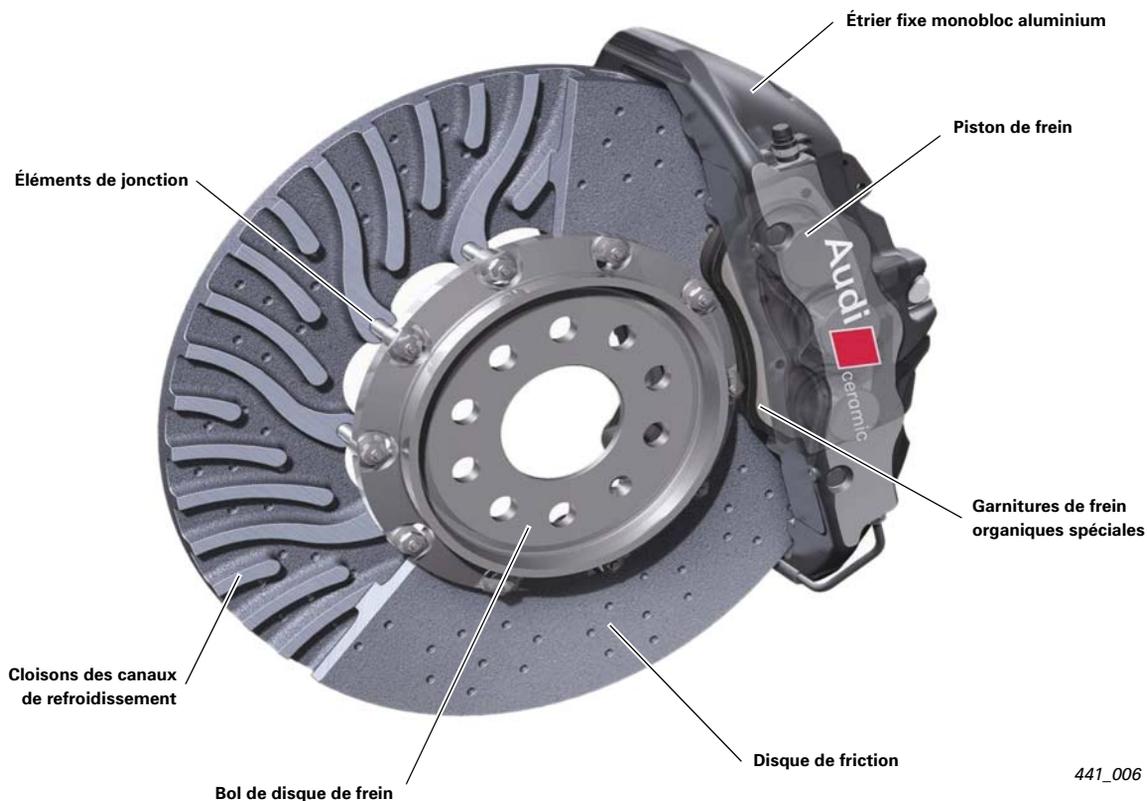
441_006

Le refroidissement correct n'est garanti que si les disques de frein ont été montés à la position prévue sur le véhicule. C'est pourquoi il y a une indication du sens de marche ; les disques de frein sont différents pour les côtés gauche et droit du véhicule.

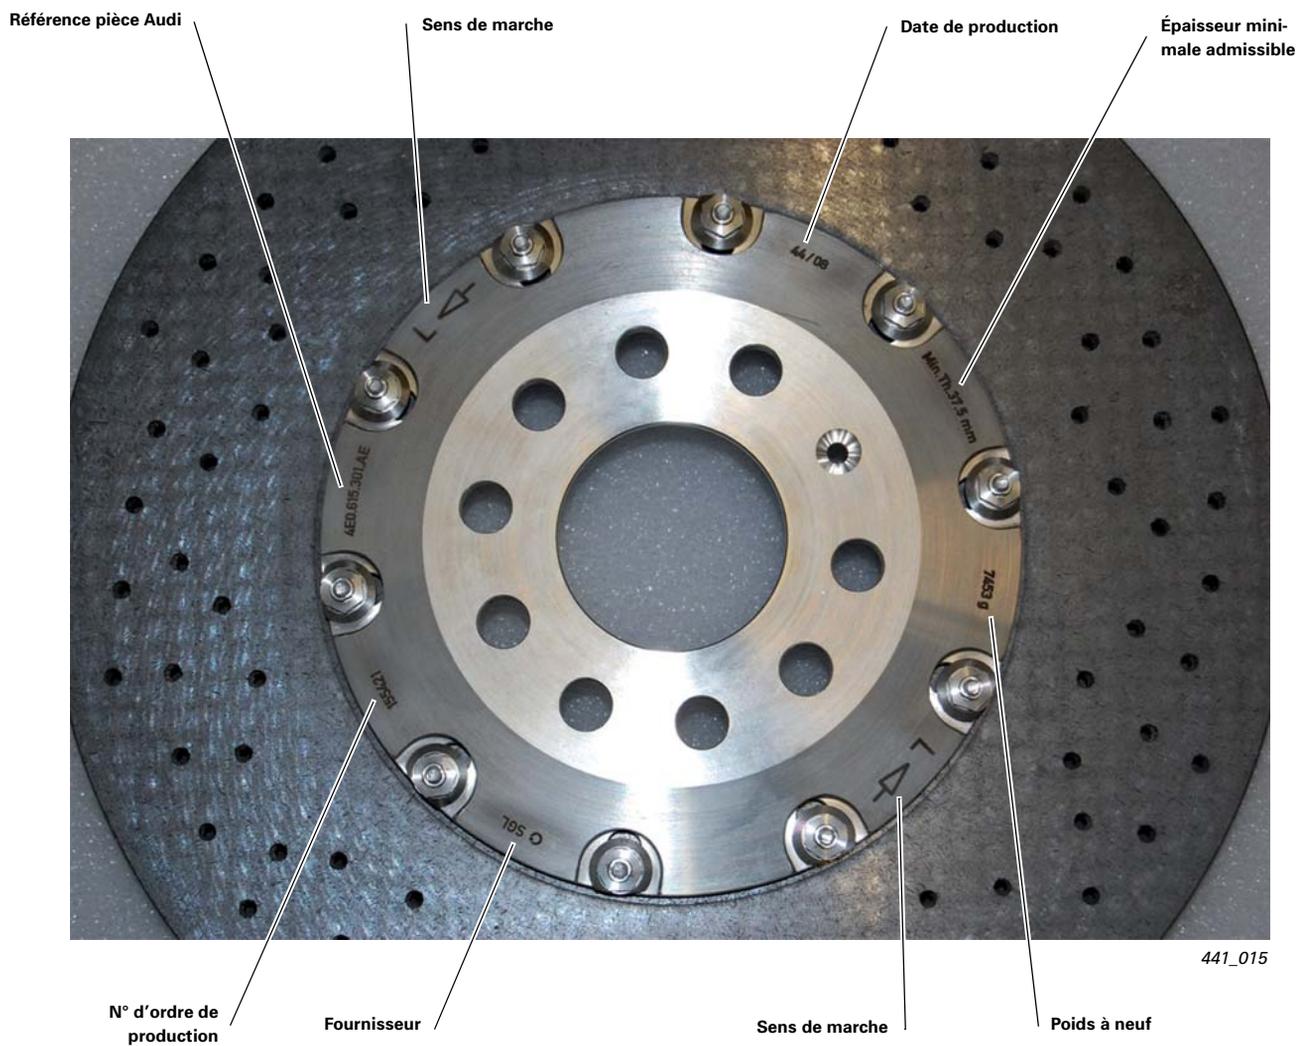
Les principales caractéristiques du produit sont gravées sur le bol du disque de frein en céramique :

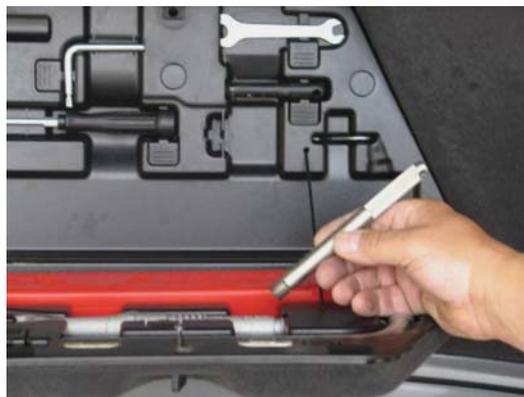
441_016

Mandrins de montage dans l'outillage de bord

Pour éviter que, lors de la dépose de la roue du véhicule, la jante ne frappe sur le disque de frein en céramique, un auxiliaire de montage supplémentaire a été ajouté à l'outillage de bord. Il se compose d'un mandrin qui, à la dépose, écarte suffisamment la roue du disque de frein en vue d'exclure toute collision avec le disque de frein.

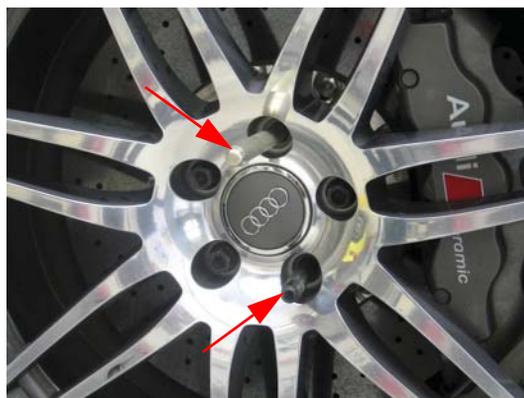
441_017

Mandrins de montage en place

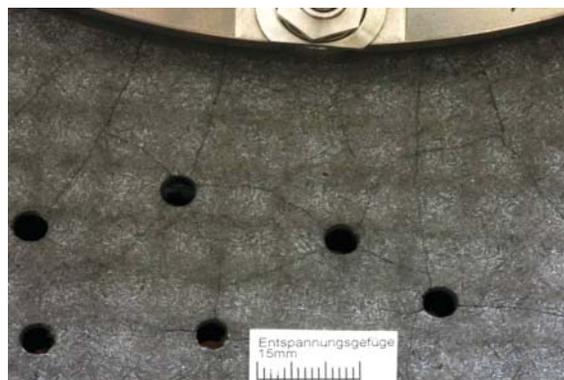
1. Fissuration en relaxation des surfaces de friction

Les surfaces de friction présentent déjà à l'état neuf une structure plus ou moins marquée par la fissuration en relaxation. Des fissures isolées sont parfois décelables le long des perforations. Cette fissuration est dans certains cas assez marquée et peut nettement différer entre le côté du bol de disque de frein et le côté opposé. La fissuration de relaxation est générée lors de la fabrication et ne constitue pas un défaut.

Les surfaces du disque de friction en céramique se distinguent donc nettement de celles d'un disque de frein classique. Un disque de frein classique présentant un tel aspect devrait être remplacé, tandis que dans le cas des disques en céramique, il ne s'agit pas d'un défaut ! La structure profilée de la surface limitrophe entre couche de friction et support présente parfois une structure en grille nettement reconnaissable.

Structure typique avec fissuration de relaxation et structure en grille d'un disque de frein en céramique à l'état neuf 441_018

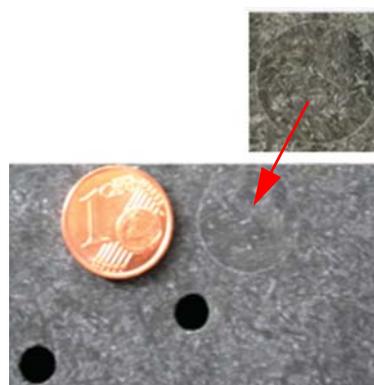
Chaque surface de friction comporte trois indicateurs d'usure circulaires décalés de 120°. Ils servent, au bout d'un kilométrage donné et/ou d'une sollicitation plus ou moins élevée des disques de frein en céramique, à l'appréciation de l'usure. Nous aborderons plus en détail au chapitre suivant l'évaluation des indicateurs d'usure.

Indicateur d'usure d'un disque en céramique à l'état neuf 441_019

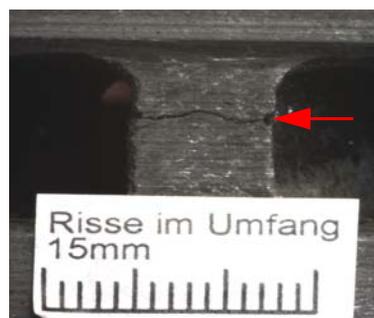
3. Fissures superficielles dans les cloisons des canaux de refroidissement

Les fissures superficielles dans les cloisons des canaux de refroidissement sont également liées à la fabrication et ne constituent pas un défaut.

Fissure de la cloison d'un disque de frein en céramique à l'état neuf 441_020

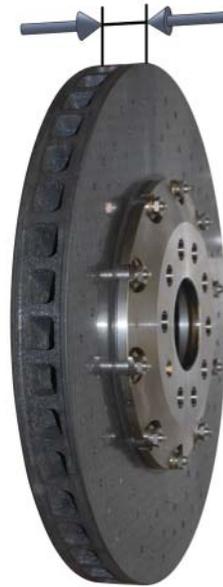
441_021

1. Usure en épaisseur

En raison du frottement mécanique entre la garniture de frein et le disque de friction, il se produit une réduction de l'épaisseur du disque de frein. Du fait de la dureté de la surface de friction, cette usure en épaisseur est toutefois nettement plus faible que dans le cas des disques de frein conventionnels.

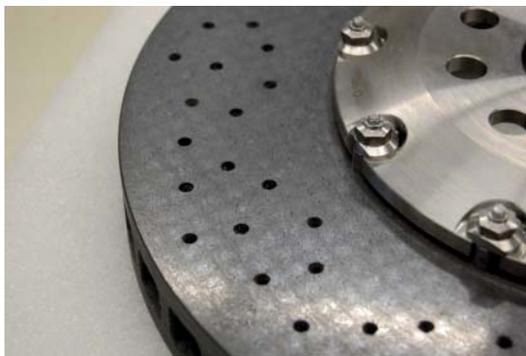
441_022a

Surface d'un disque de frein à l'état neuf

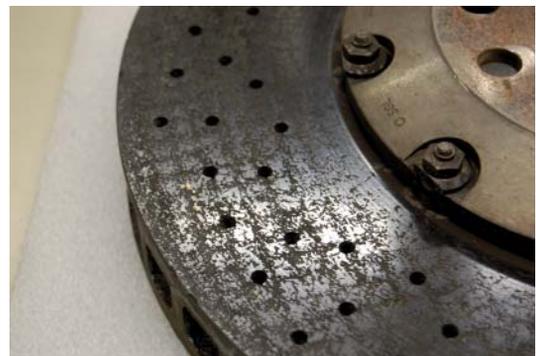
441_022b

Le disque de frein en céramique est soumis à une usure thermomécanique et oxydative. Lors du réchauffement du disque de frein à des températures dépassant 400 °C, il y a oxydation des fibres de carbone en présence de l'oxygène de l'air. À des températures de service persistantes au dessus de 400 °C, il se produit par conséquent une perte de poids continue du disque de frein et une modification superficielle visible de la structure du matériau due à la pyrogénéation et à l'apparition d'une porosité.

Surface d'un disque de frein après pyrogénéation

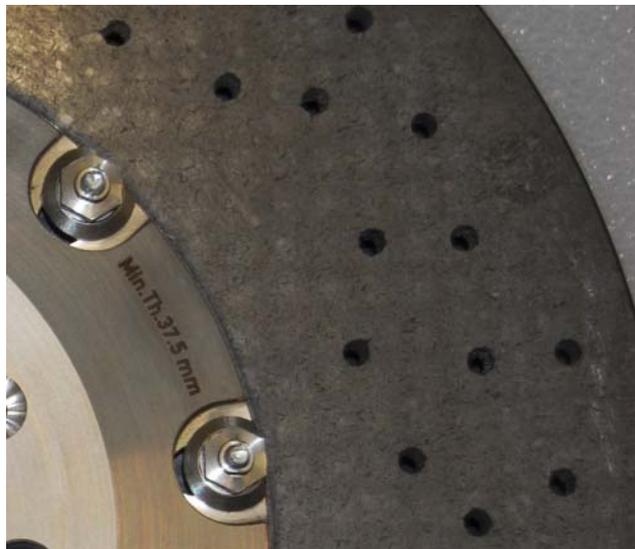
441_023

L'épaisseur minimale autorisée du disque de friction est gravée comme suit sur le bol du disque de frein en céramique :

min. Th. (= « minimum Thickness »).

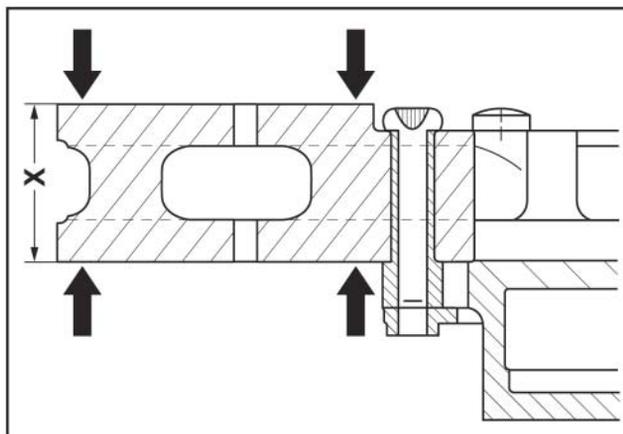
441_024

La cote de l'épaisseur du disque de frein **X** doit être mesurée à l'aide d'une vis micrométrique appropriée ou d'un gabarit dans la zone des pistes intérieure ou extérieure des surfaces de friction (voir flèches sur la figure). La mesure de l'épaisseur du disque de frein doit être effectuée à chaque remplacement de la garniture et les valeurs de mesure doivent être consignées.

Une fois la cote $X = \text{min. Th.} + 0,2 \text{ mm}$ atteinte, il faut toujours procéder à un pesage supplémentaire du disque de frein en céramique (méthode, voir point 2.).

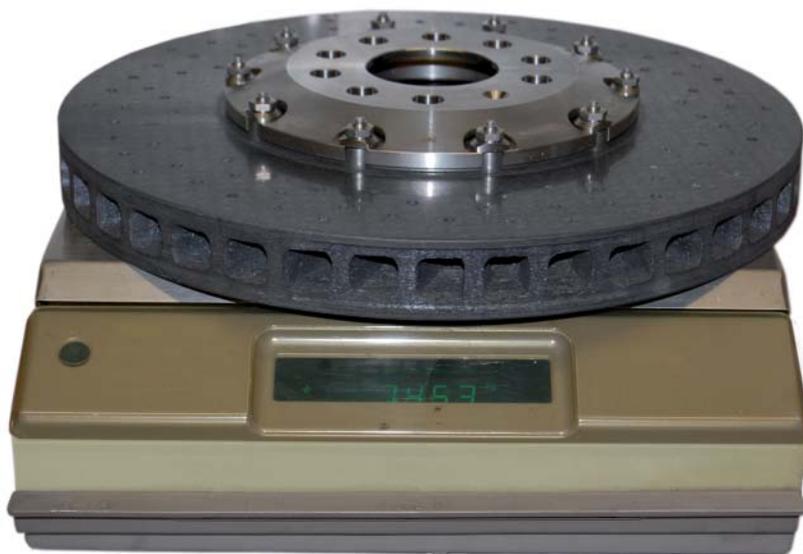
441_027

En raison de l'oxydation du carbone, le disque de frein en céramique subit, dans le cas d'une sollicitation élevée, une perte de poids constante. La pesée du disque de frein constitue par conséquent une autre possibilité de détermination de l'usure. Cette procédure n'est toutefois réalisable qu'à condition de disposer d'une balance ayant la précision requise (tolérance : +/- 1g).

Les poids initiaux à l'état neuf sont gravés sur les bols des disques de frein.
La plage de mesure de la balance doit être comprise entre 0 et 12 kg.

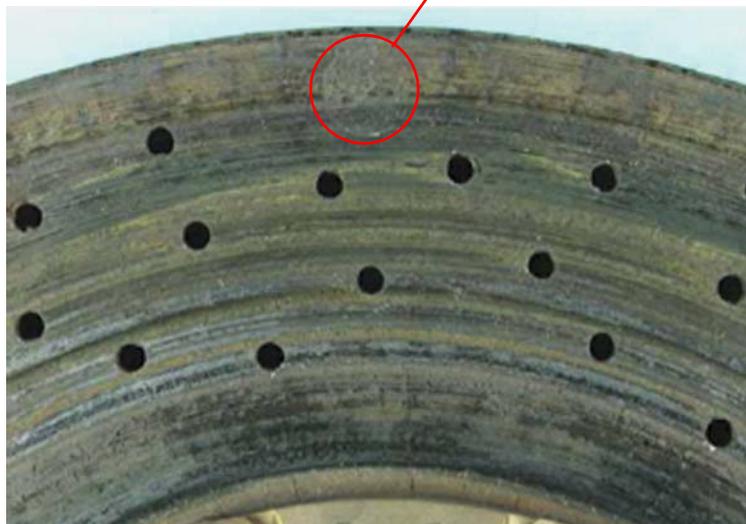
441_026

Les indicateurs se distinguent optiquement par une teinte légèrement différente de celle de la surface de friction environnante. La différence de teinte provient d'une teneur plus élevée en carbone, ce qui explique ici l'usure plus importante que sur le reste de la surface de friction.

L'usure des indicateurs se présente sous forme de pyrogénéation du matériau, qui se manifeste par des creux plus sombres. Si une nette usure est perceptible, il faut procéder à une mesure de l'épaisseur du disque de frein (méthode, voir point 1.). Cette mesure doit être effectuée dès que l'un des six indicateurs présente cet aspect d'usure.

Exemple d'usure supérieure à 50% de la surface de l'indicateur

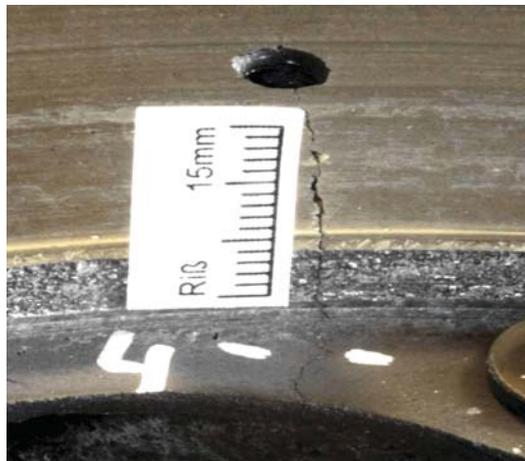
441_028

Les disques de frein en céramique présentant des fissures allant de la zone de liaison (zone de vissage sur le bol) jusqu'aux surfaces de friction doivent être remplacés !

Fissures critiques dans la zone de liaison

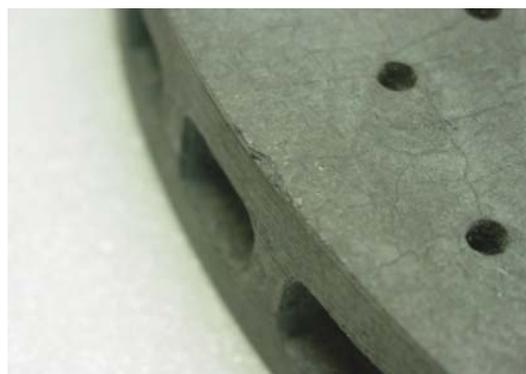
441_029

Les ébréchures dans la zone de l'arête sont dues à des endommagements mécaniques de l'arête.

- largeur / profondeur max. admissibles = 2 mm
- longueur max. admissible = 10 mm
- max. 3 endommagements de l'arête par disque de frein

En cas de dépassement de l'un des critères susmentionnés, il faut remplacer le disque de frein.

Ébréchure dans la zone de l'arête

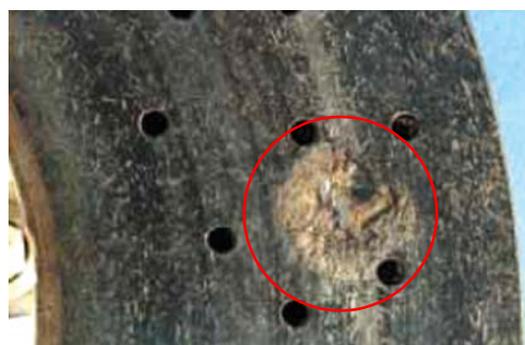
441_030

Des disques de frein présentant des ébréchures dans la zone des surfaces de friction dont la

surface totale est supérieure à 1 cm²

doivent être systématiquement remplacés !

Ébréchure dans la zone de la surface de friction
